RAPPORT

Underhållsplan Brf Blåklinten 4

2010-06-11

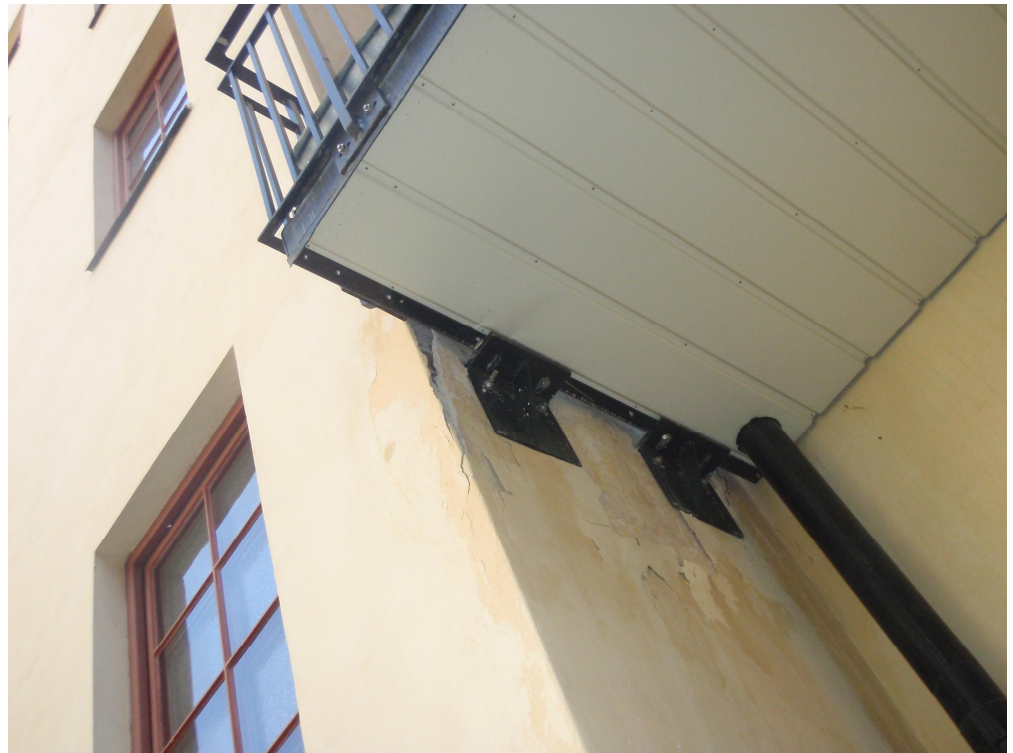
Fasader utvändigt

Fasaden är i bra skick generellt, enda undantaget är vid infästningen av balkong plan 2. Vatten har trängt in i fasaden och skador har uppkommit, trolig orsak är att balkongen är byggd så att golvet på balkongen har ett felaktigt fall vilket gör att vatten stannar mot väggen, eftersom ingen dränering görs från balkongen så tränger vatten in i fasaden där det fryser och skador uppkommer.

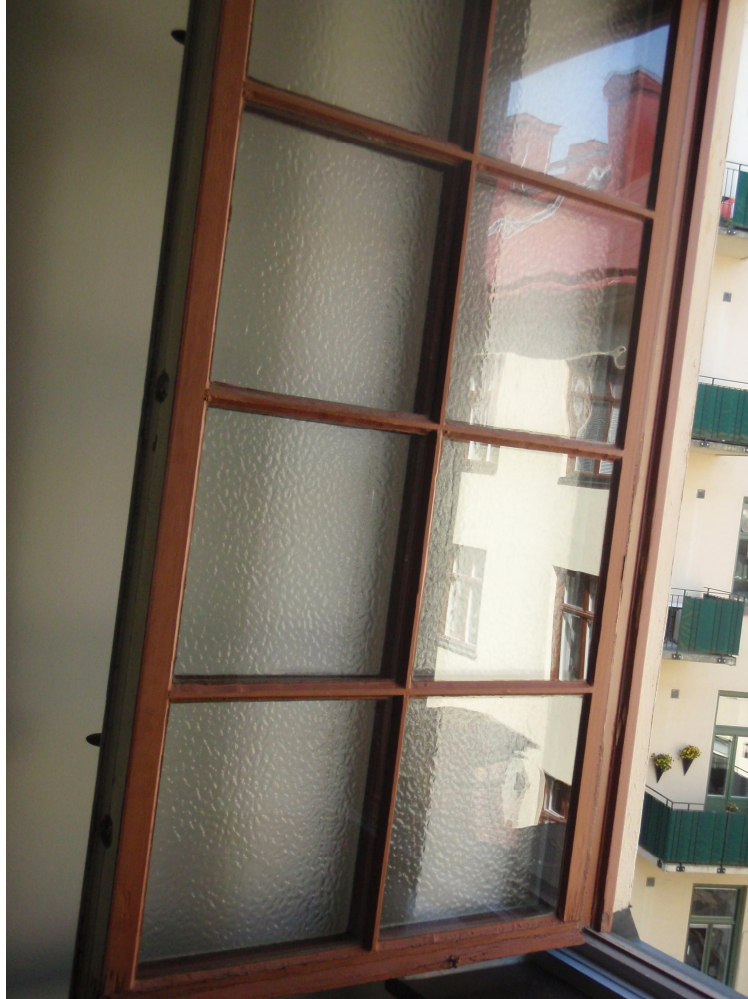
Fönster utvändigt

Fönster mot gatan målades 2008, fönster mot gården är i behov av Målning inom 2 år. Vissa fönster kan vara i behov av renovering.

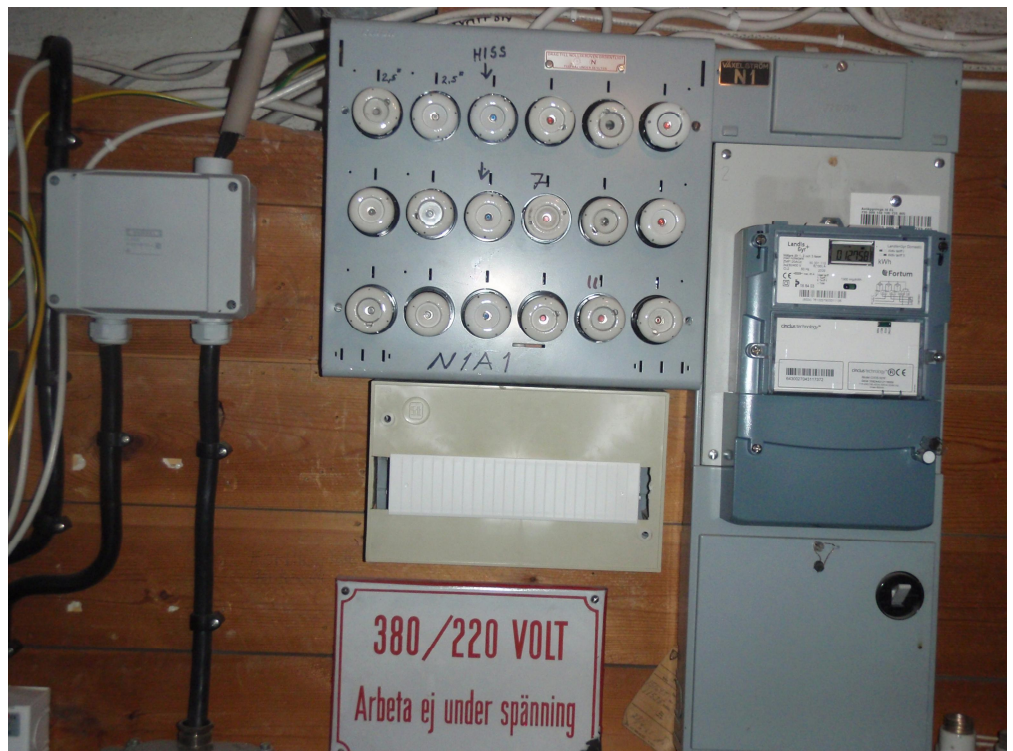
El

Ett utbyte av el gjordes 1981 och är i normal kondition, kostnader för el installationer kan komma inom 20 år.

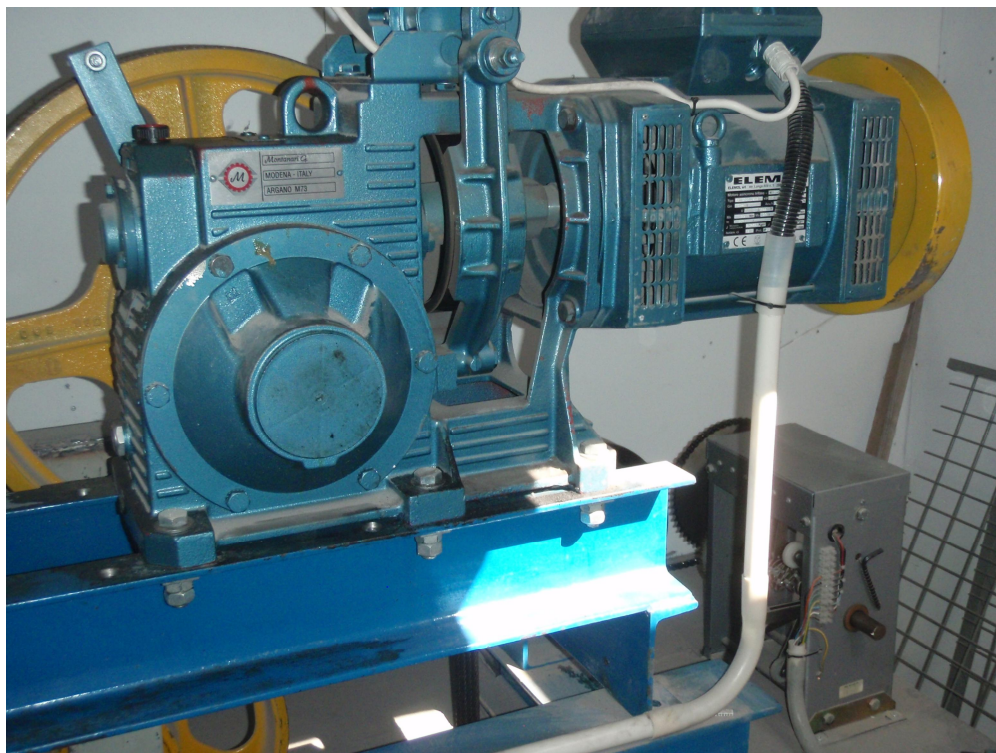
Hissar

Hissen är i god kondition om än liten, nytt maskineri sattes in 1996 men kostnader på hissen kommer inom 10 år.
